INFORME SOBRE EL IMPACTO DE LOS VALLADOS CINEGÉTICOS EN ANDALUCÍA

Esther B. Salguero Medina
Licenciada en Ciencias Ambientales

Diciembre de 2019.

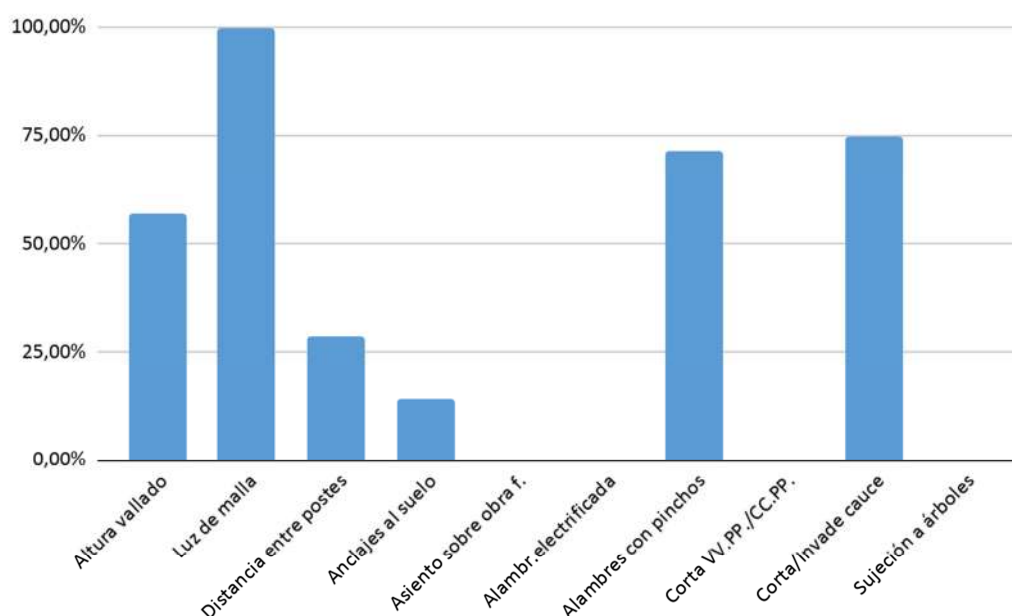
Figura 4. Porcentajes de incumplimientos en Las Navas-Berrocal.

Así, los incumplimientos que se repiten en la mitad o más de los puntos muestreados son:

- Corta/invade cauces, en concreto invade la zona de servidumbre del Arroyo de La Mojonera y corta dos regajos innominados, afluentes del Arroyo de la Calzadilla.
- Luz de malla fuera de los condicionantes admitidos, por deterioro y/o solapamiento con otra malla de más o menos envergadura, u obstaculización del paso por la misma. Esto sucede en el 100% de los puntos.
- Presencia de alambres de espinos, incluso en parte inferior del vallado, así como restos de mallas con extremos punzantes.

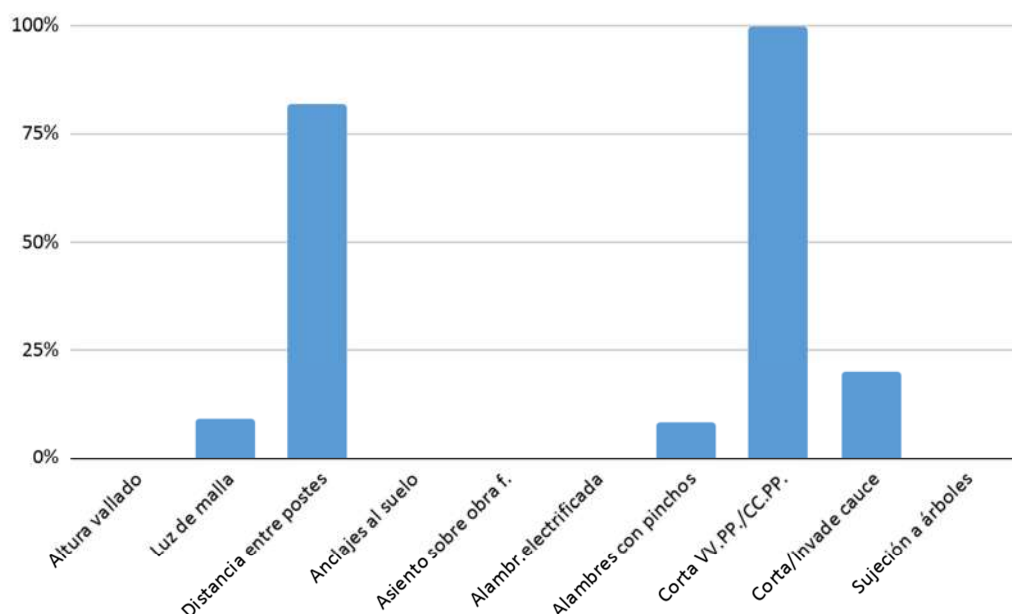
Figura 5. Porcentajes de incumplimientos en La Resinera.

Así, los incumplimientos que se repiten en la mitad o más de los puntos muestreados son:

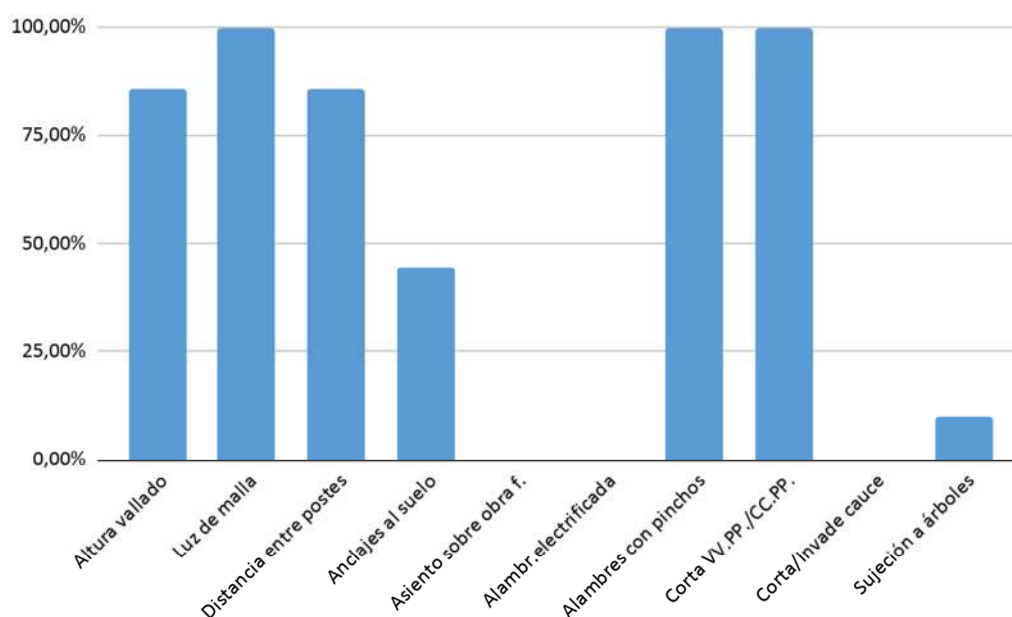
Figura 6. Porcentajes de incumplimientos en Monte del Duque.

Así, los incumplimientos que se repiten en la mitad o más de los puntos muestreados son:

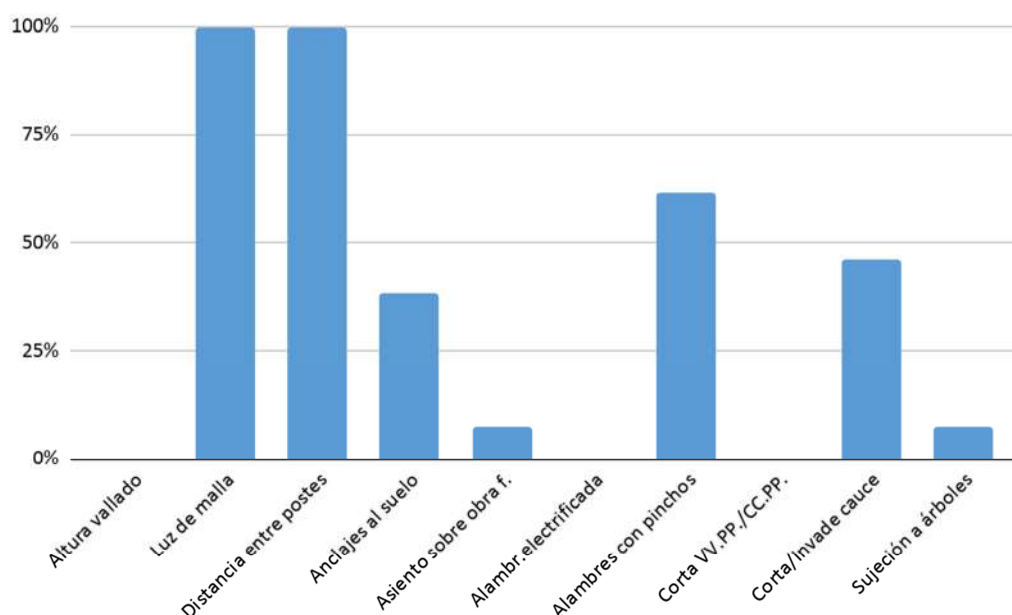
Figura 7. Porcentajes de incumplimientos en La Campana.

Así, los incumplimientos que se repiten en la mitad o más de los puntos muestreados son:

Este vallado, aunque por su altura pueda ser saltado por el lince ibérico, puede causar algún daño al mismo debido a la doblez del mallado en su parte superior y a los alambres de pinchos. Así mismo, las aberturas inferiores con extremos punzantes y los alambres de pinchos pueden causar daños a pequeños mamíferos que intenten pasar por éstos. Al ser ZEC, puede afectar negativamente a esta figura si esto no se corrige adecuadamente. Debería tener además la autorización correspondiente para ubicarse en Zona de Policía por parte de la Confederación hidrográfica del Guadalquivir.

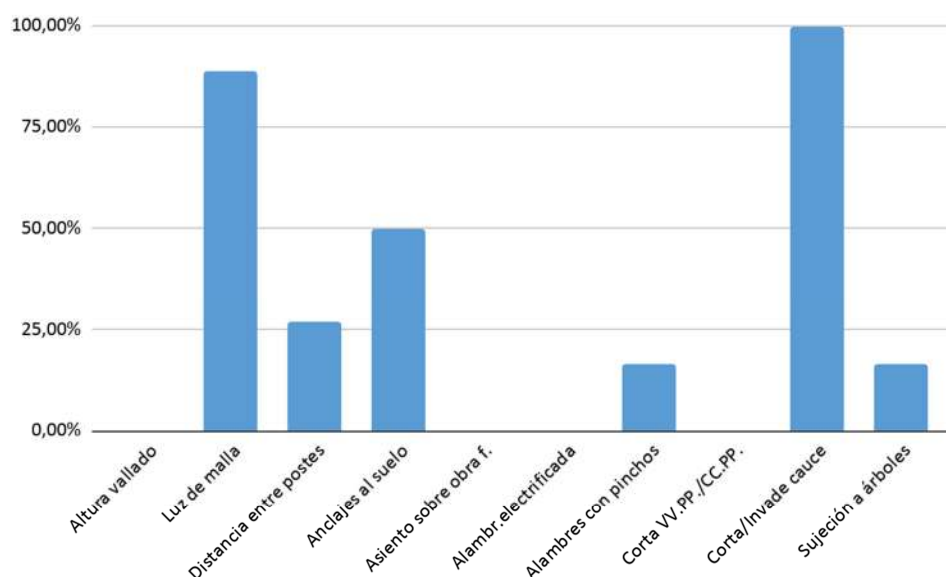
Figura 8. Porcentajes de incumplimientos en Huerto de Cepas.

Así, los incumplimientos que se repiten en la mitad o más de los puntos muestreados son:

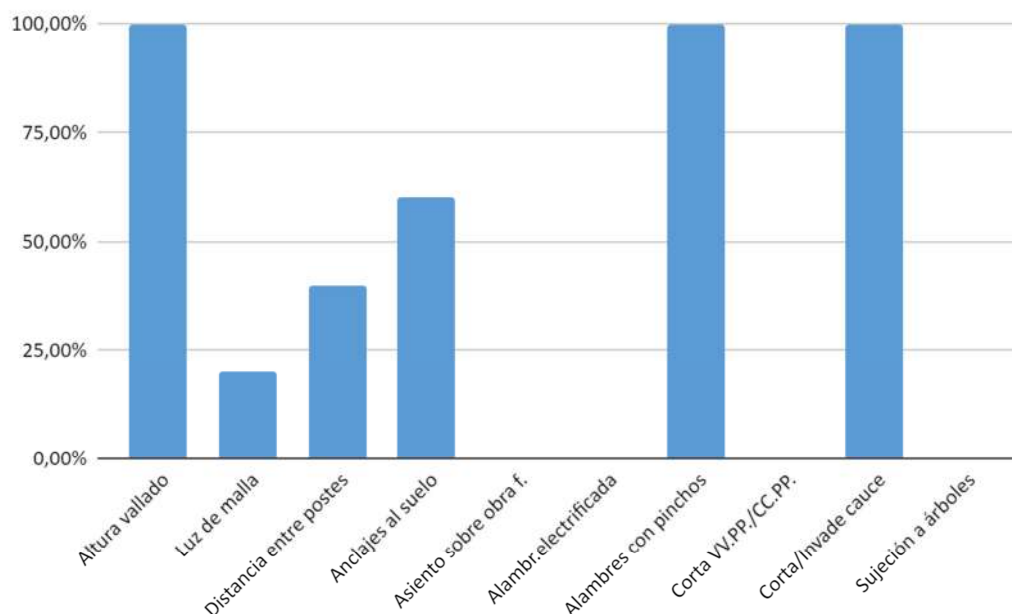
Figura 9. Porcentajes de incumplimientos en El Maguillo.

Así, los incumplimientos que se repiten en la mitad o más de los puntos muestreados son:

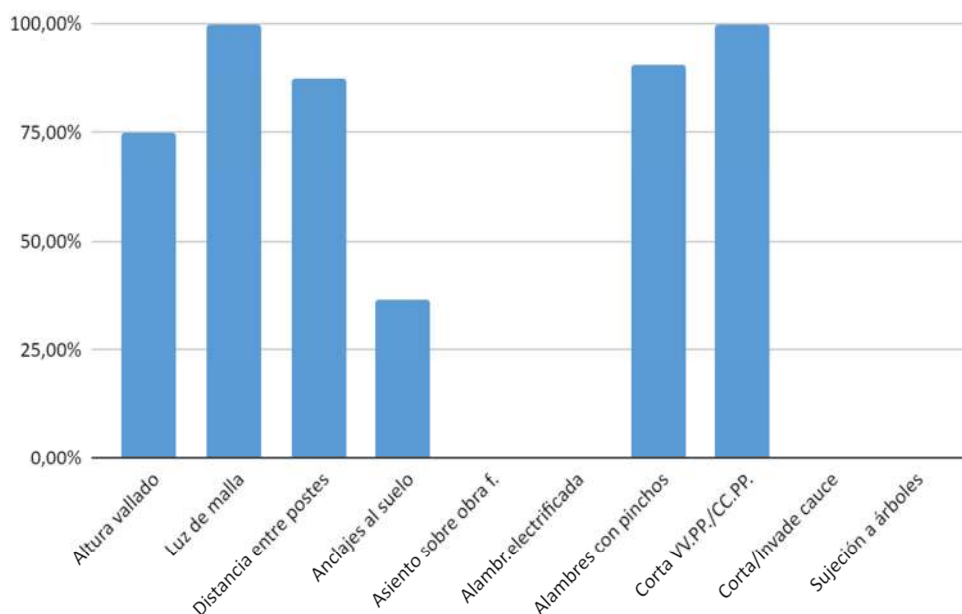
Figura 10. Porcentajes de incumplimientos en San Benito (Las Niñas)

Así, los incumplimientos que se repiten en la mitad o más de los puntos muestreados son:

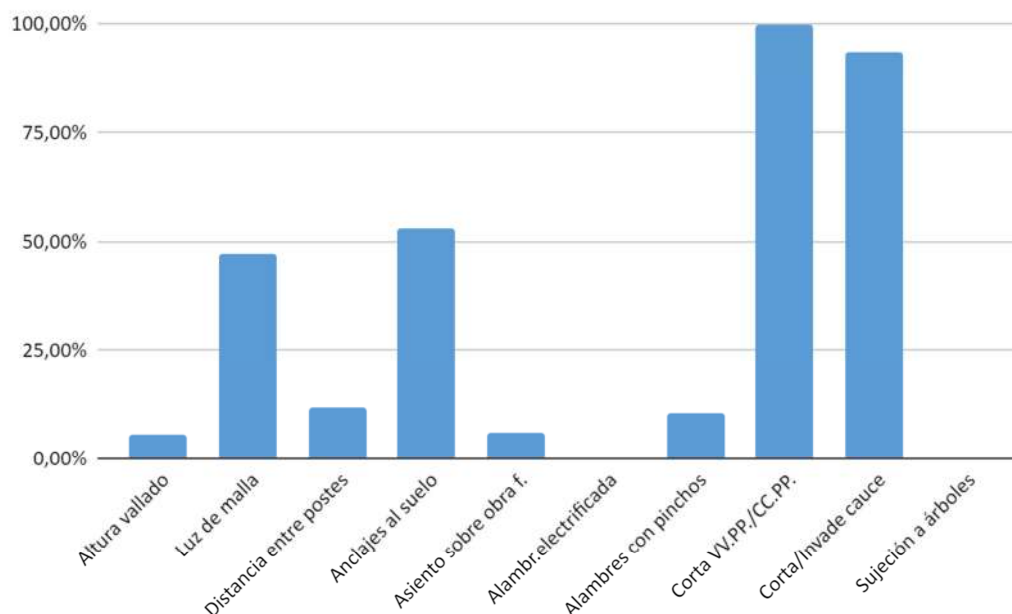
Figura 10. Porcentajes de incumplimientos en La Virgen.

Así, los incumplimientos que se repiten en la mitad o más de los puntos muestreados son:

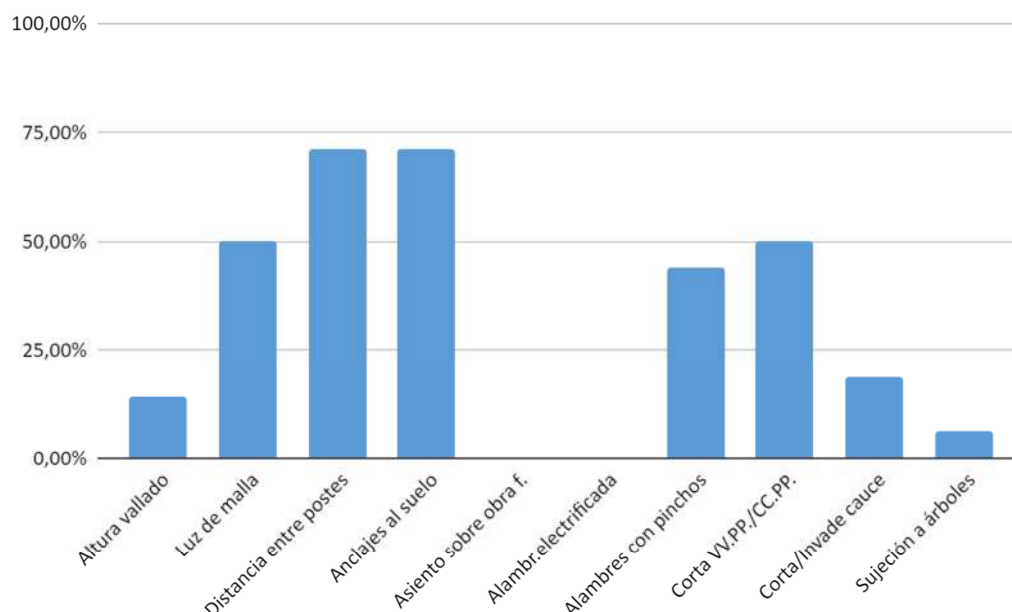
Figura 11. Porcentajes de incumplimientos en Majadalejos (La Breña).

Así, los incumplimientos que se repiten en la mitad o más de los puntos muestreados son:

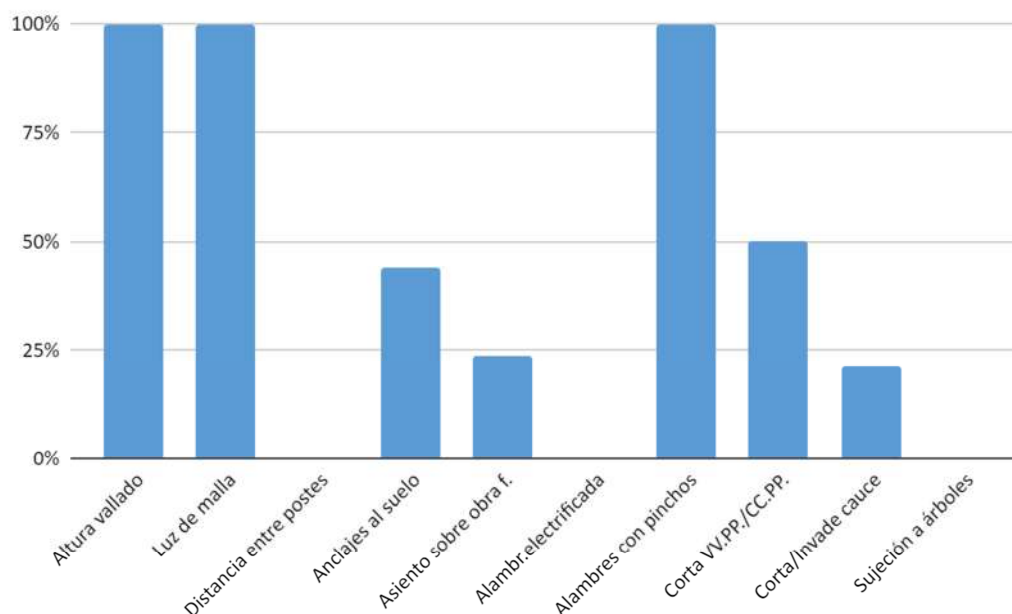
Figura 13. Porcentajes de incumplimientos en La Atalaya.

Así, los incumplimientos que se repiten en la mitad o más de los puntos muestreados son:

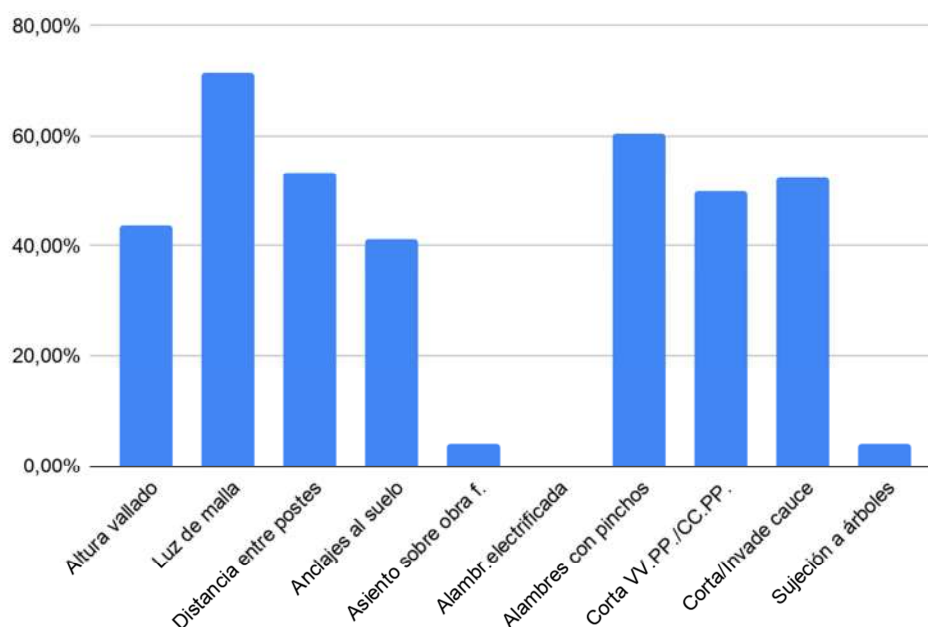
Figura 13. Media de incumplimiento por puntos muestreados en Andalucía.

Como se puede ver en la figura 13, los incumplimientos que se dan con más frecuencia (por encima del 50%) son:

- la condición de luz de malla
- la presencia de alambres con pinchos o similar.

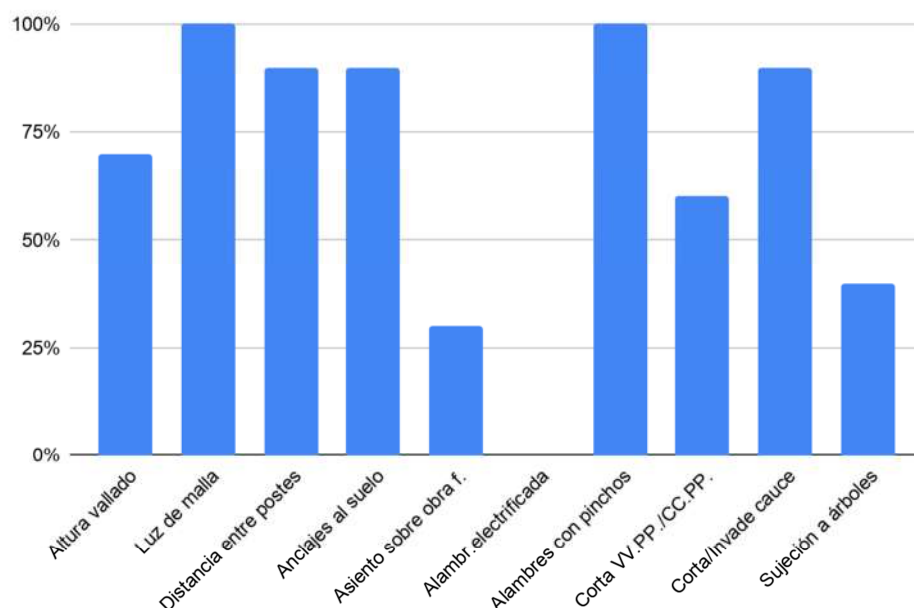
Figura 14. Porcentaje de fincas en las que se da cada incumplimiento

Y, como se puede ver en la figura 14, excepto los incumplimientos de Asiento sobre obra de fábrica, Alambrada electrificada y Sujeción a árboles, el resto de incumplimientos se repiten en más del 50% de las fincas. Dándose en el 100% de ellas los incumplimientos de la Condición de luz de malla y la Presencia de Alambres con pinchos o similar.

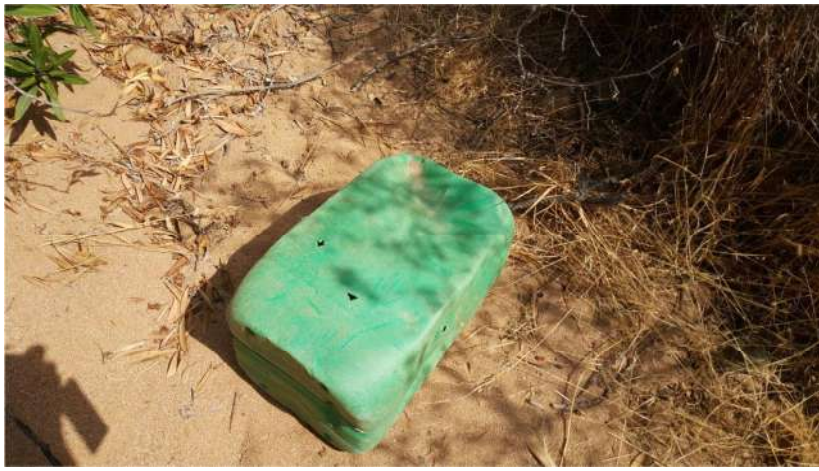
La Campana (Bidón agujereado atado)
